ANÁLISE ERGONÔMICA DE UMA LOJA DE INFORMÁTICA

Ergonomic Analysis of an computer shop

Larissa Gabe¹; Jtenifer Aline Garmatz²; Émille Schmidt Gaklik³

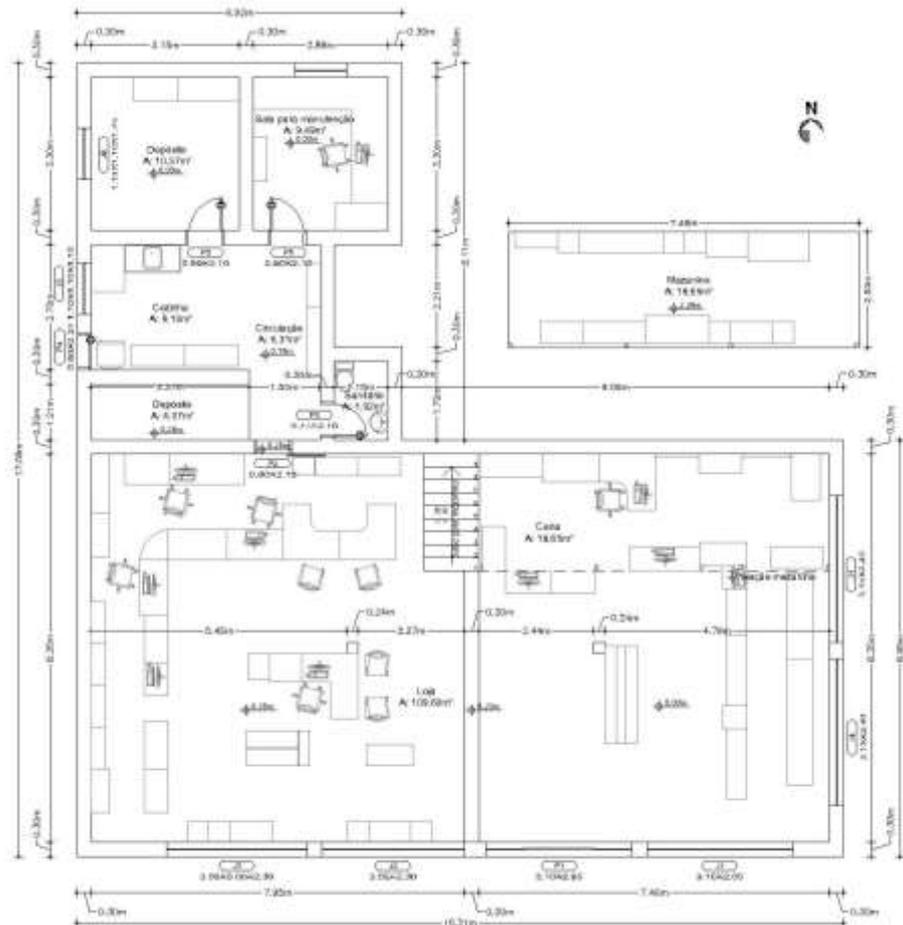
Figura 01. Planta Baixa Mobiliada.

Um ponto importante observado e apontado pelo dono do estabelecimento, foi a existência de dois degraus no meio da loja, totalizando um desnível de 35cm, o que impossibilita o acesso à área lateral esquerda da loja por parte de cadeirantes, e também dificulta a locomoção do próprio dono, que possui uma deficiência na perna.

O lavabo existente para uso dos funcionários se encontra em condições precárias, não possui ventilação natural nem mecânica, o que ocasionou um cheiro forte de umidade e esgoto. Também, alguns locais foram identificados como tendo pouco espaço de circulação – entre o atendimento dos técnicos e a escada para o mezanino, e entre uma das mesas dos técnicos e as estantes contidas ao fundo.

Desta forma, após os levantamentos realizados, concluiu-se que os problemas encontrados são: desnível no piso, conflito nos fluxos, pouco espaço de circulação em trechos pontuais, iluminação abaixo do exigido pela legislação, mezanino e escada com estrutura precária, bem como o lavabo.
