## **O USO DA CAL PARA REABILITAÇÃO DAS ARGAMASSAS DE REVESTIMENTO DOS EDIFÍCIOS DO 29º GAC AP EM CRUZ ALTA/RS**

*The use of whitewash for rehabilitation of the coating mortars of the 29<sup>th</sup>  
GAC AP buildings in Cruz Alta/RS*

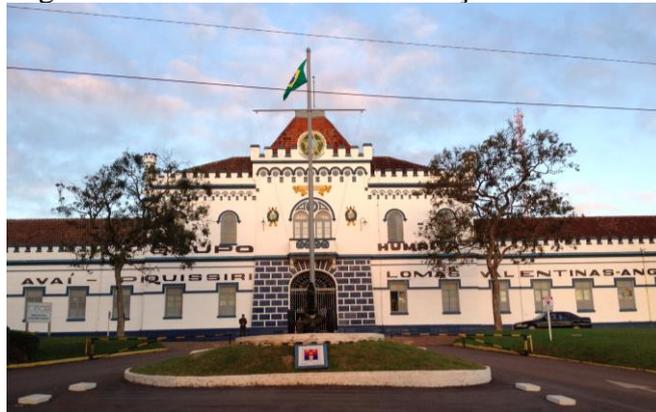
Figura 1. Fachada edifício fronteira 29º GAC AP

Neste sentido, o projeto de pesquisa vem desenvolvendo ensaios para quantificar e qualificar as argamassas do revestimento do edifício fronteiro do 29º GAC AP (Figura 1). Para a definição dos ensaios a serem realizados nas argamassas, o Manual de Conservação e Intervenção em Argamassas e Revestimentos à base de Cal, desenvolvido pelo Programa Monumenta, em 2008, serve de embasamento para as técnicas e metodologias.

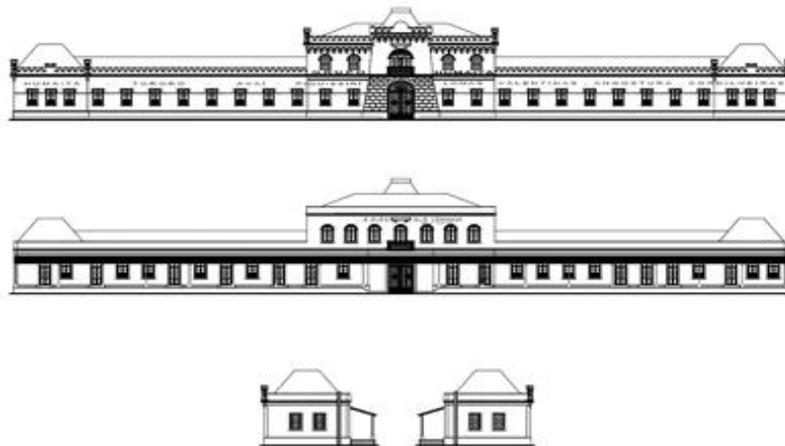
Figura 2. Desenhos resultantes do processo de digitalização no software AutoCad

Inicialmente foram desenvolvidos os levantamentos físicos e fotográficos das edificações, a fim de obter suas dimensões e as especificações de seus ornamentos. A graficação dos elementos decorativos foi realizada com o auxílio de fotografias ortogonais da edificação, resultando no desenho das fachadas. Após a realização do levantamento, os dados foram digitalizados no software AutoCad, conforme Figura 2, para desenvolver o Mapa de Danos da edificação. Este mapa demonstra as áreas mais degradadas dos revestimentos da edificação, além de servir de embasamento para definição das estratégias nas próximas etapas.

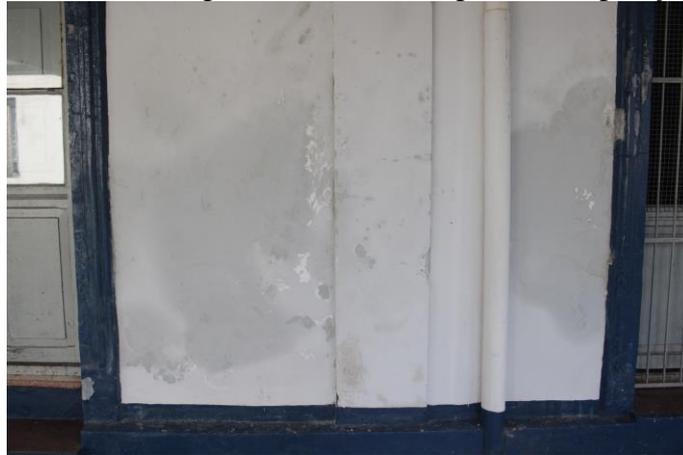
Figura 3. Patologias na argamassa da edificação em estudo, devido a incompatibilidade de argamassas utilizadas para recomposição

Desta forma, a escolha do revestimento de substituição, deve-se basear-se na compatibilidade do mesmo com os elementos preexistentes, só assim é possível evitar a descaracterização do edifício e o surgimento de anomalias, conforme Figura 3. As características que definem a compatibilidade são inúmeras, por isso é dificultoso especificar argamassas de substituição completamente compatíveis com os elementos preexistentes e também com boas características de durabilidade (Veiga, 2009 *apud* CARVALHO, 2014).

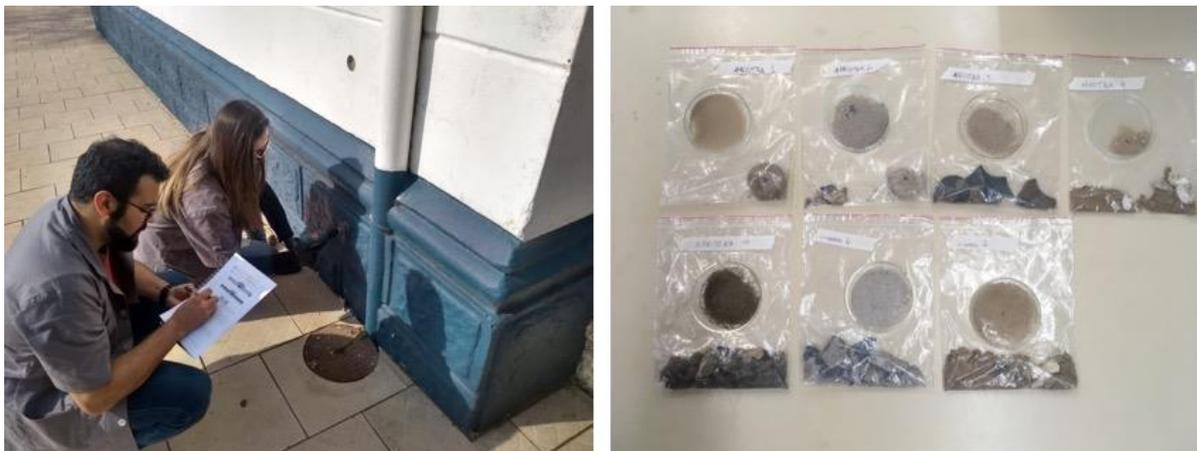
Figura 4. Retirada de amostras da alvenaria e comparativo das amostras retiradas.

Através disso, a pesquisa buscou realizar prospecções em diferentes locais da edificação, a fim de retirar amostras para realizar ensaios e analisar sua composição em laboratório. Os ensaios preliminares demonstram diferentes traços de argamassa, de acordo com o local das prospecções, conforme Figura 4. Em análise preliminar, verifica-se que os traços apresentam diferentes características, tanto na coloração quanto na dureza e no tipo de agregado.

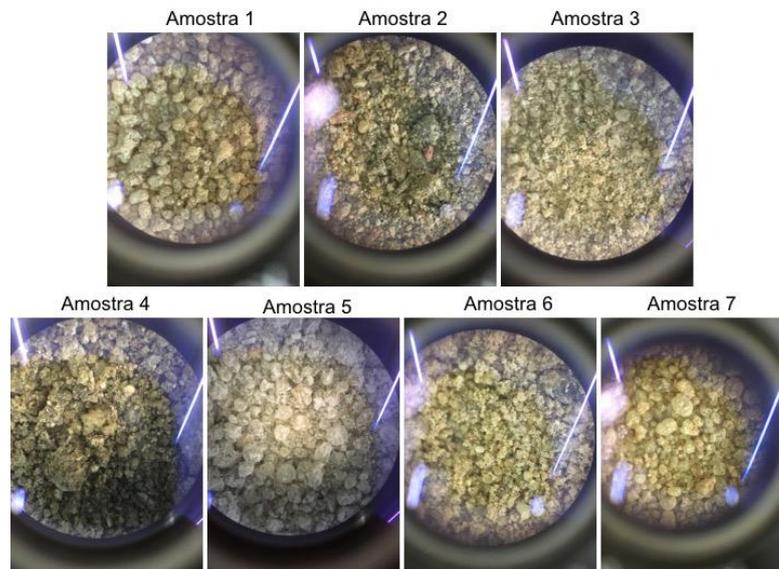
Figura 5. Comparativo das amostras observadas na lupa.

Na análise das amostras retiradas das prospecções da edificação em estudo, observou-se através de lupa, que as amostras na parte superior da alvenaria, apresentaram coloração mais clara e textura mais fina, devido a maior concentração de areia do que cal. Já as amostras retiradas do embasamento apresentam cor mais escura e textura mais grossa e aglomerada, por conterem predominância de cal em sua composição. O comparativo entre as amostras pode ser observado na Figura 5.
